CAPPELLA MAGGIORE del S.S.mo Sacramento

Chiesa Parrocchiale dell'antico Borgo di Sotto in Casalmaggiore
Intervento conservativo intonaci dipinti, stucchi, doratura e lapideo.

Incontro in Parrocchia San Leonardo

Giornale di Cantiere

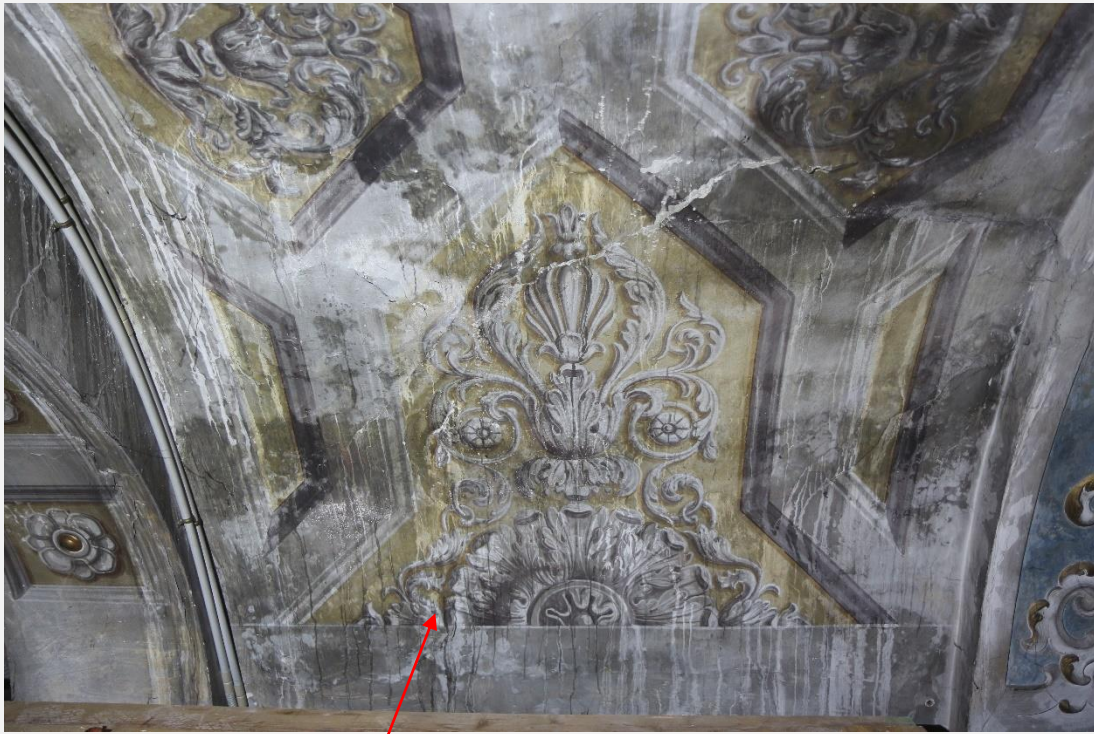
Tempere, **finte architetture**, configurazione neoclassica del 1806: distacco e sollevamento diffuso delle stratificazioni finiture.

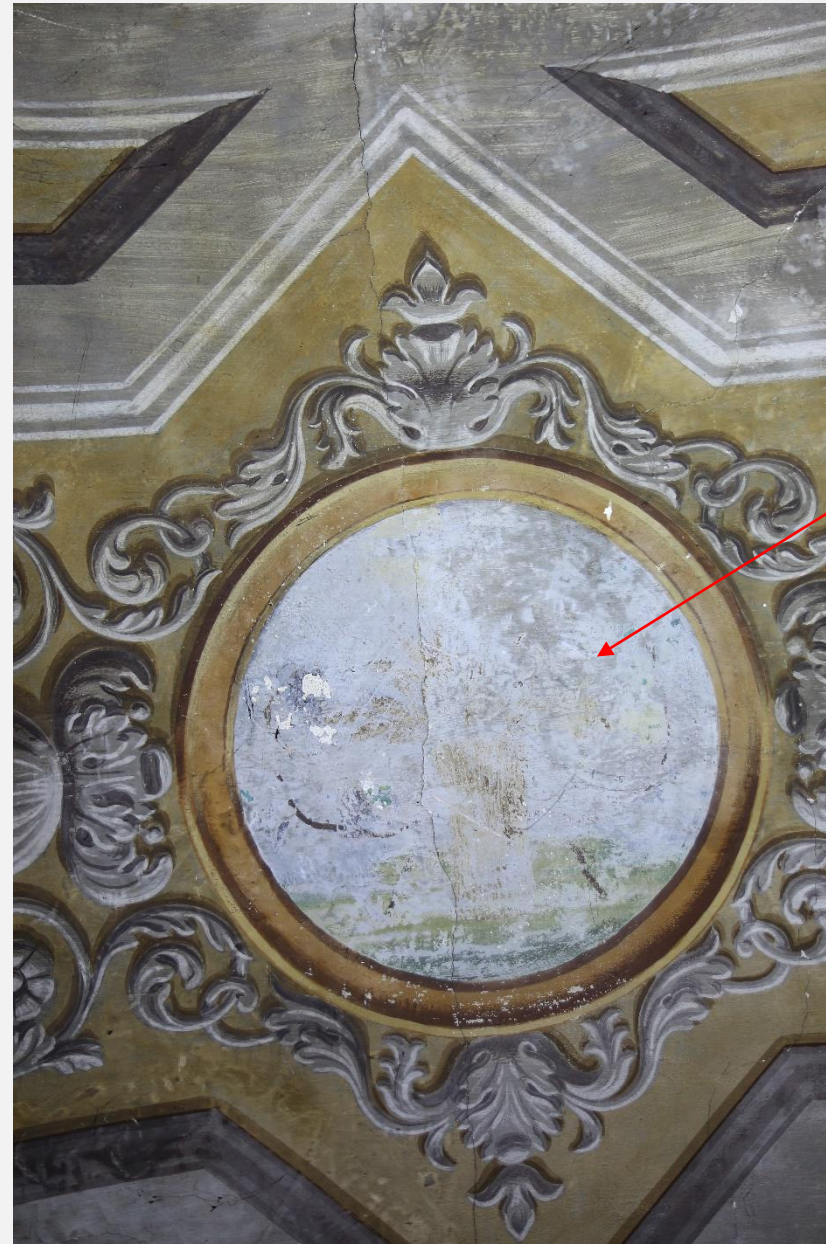
Tempere, **pittorico figurativo**, dei tondi configurazione neoclassica del 1806: decoesione e polverulenza.

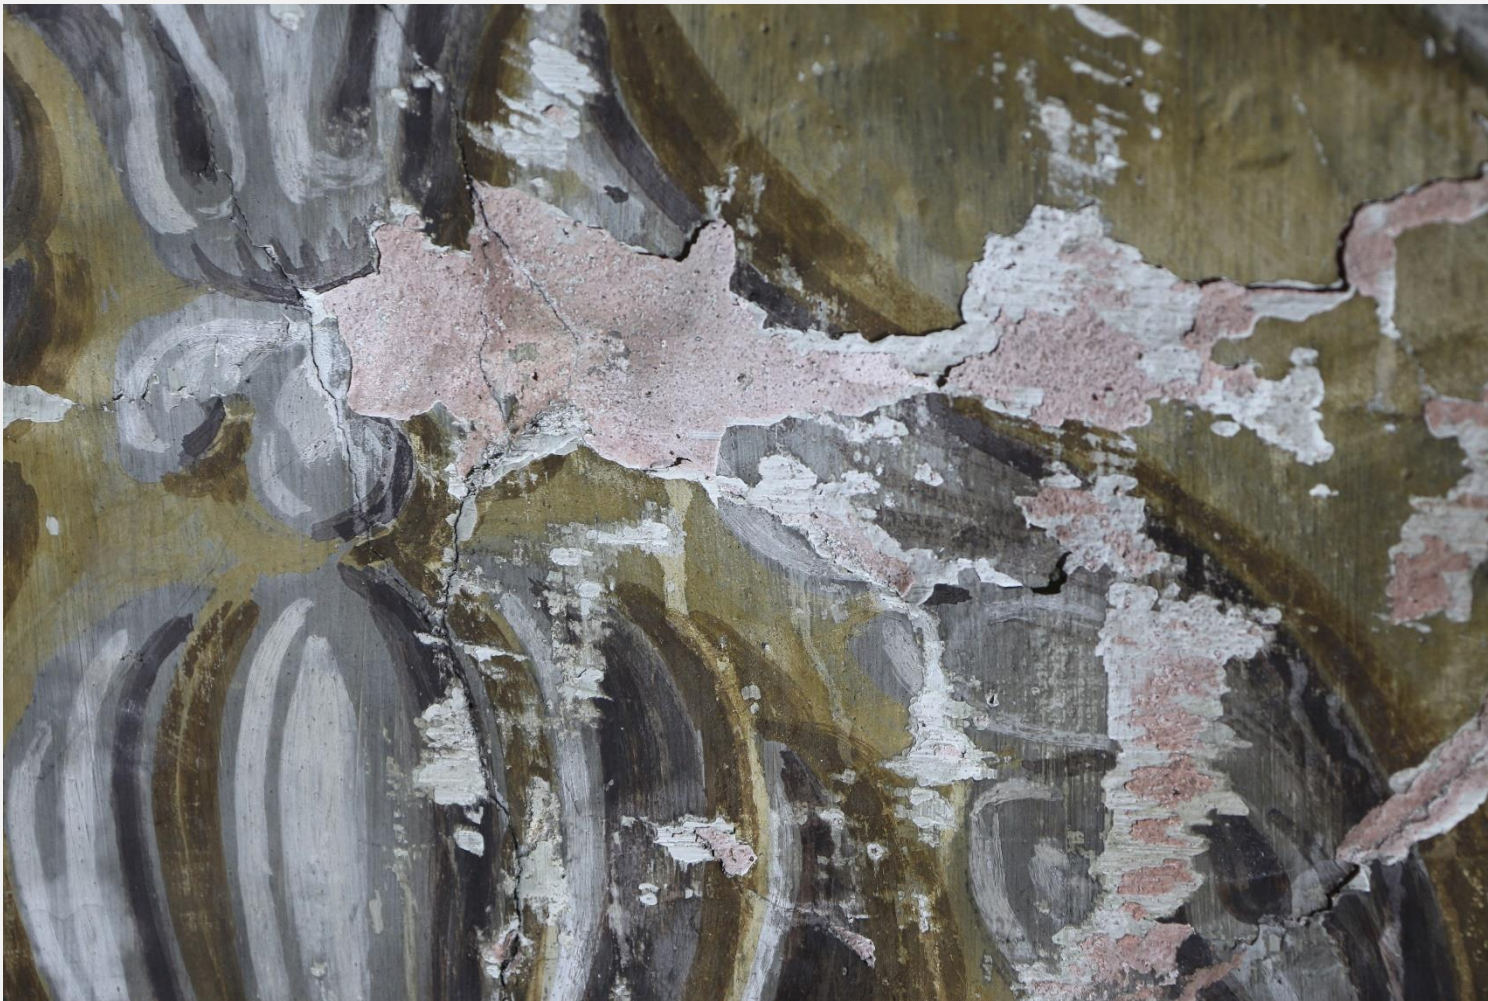
Distacco e sollevamento diffuso, sia delle finiture che del supporto di intonaco dal supporto murario.

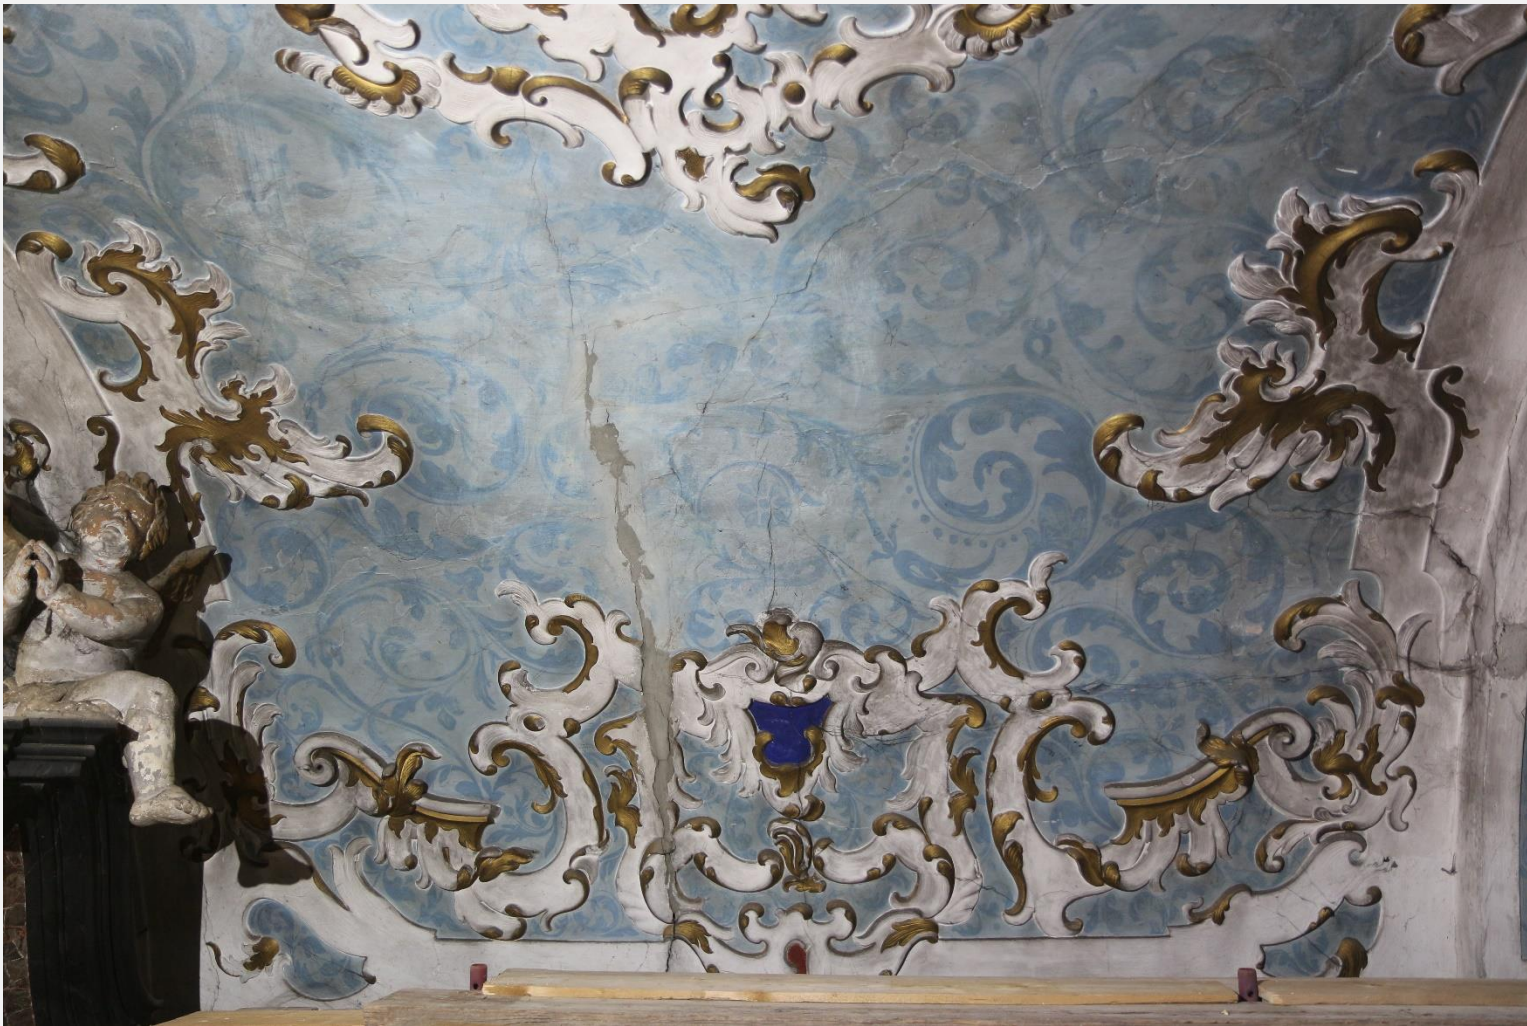
Forte annerimento, decoesione e polverulenza, distacco di intonaco e malte non idonee.

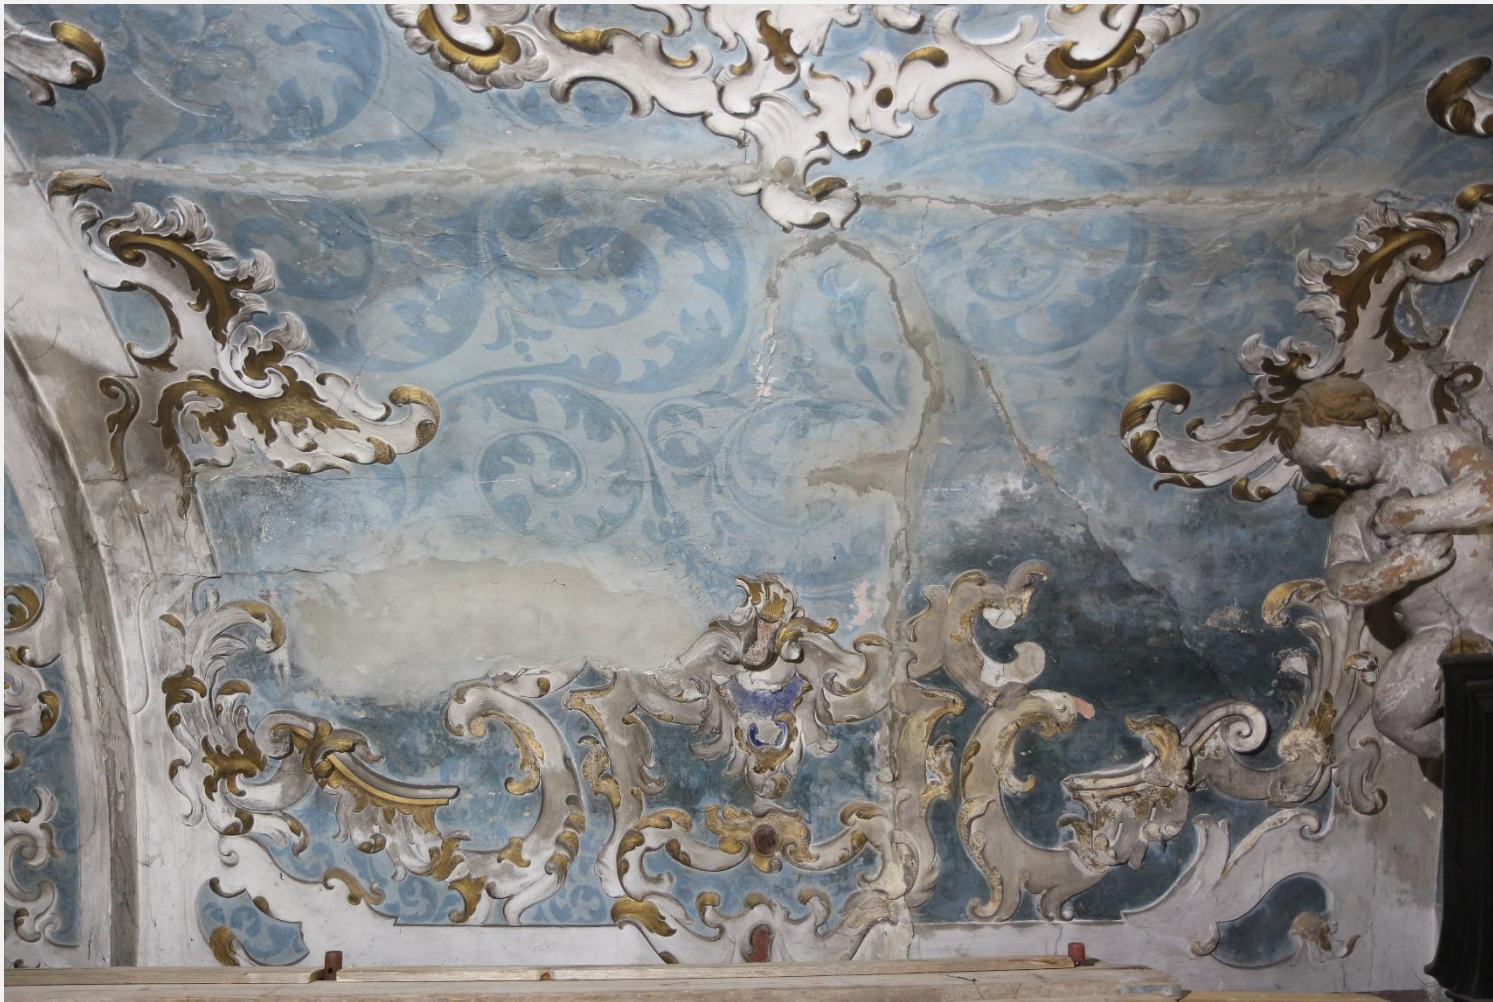
Forte annerimento, decoesione e polverulenza, distacco di intonaco e malte non idonee.

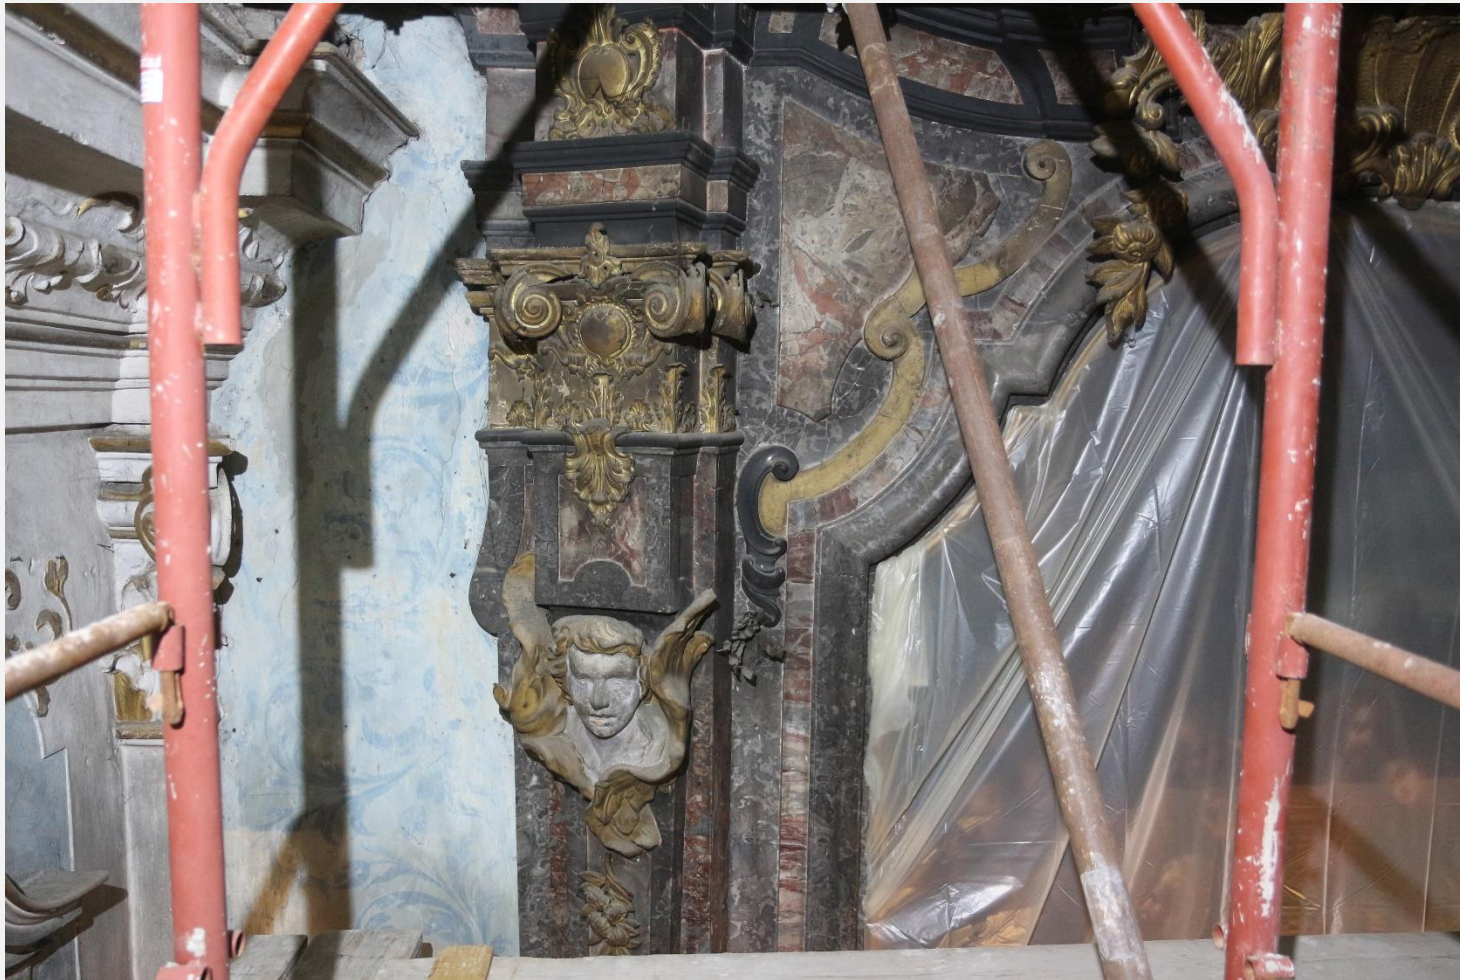
Depositi di sporco consistenti e forte annerimento.

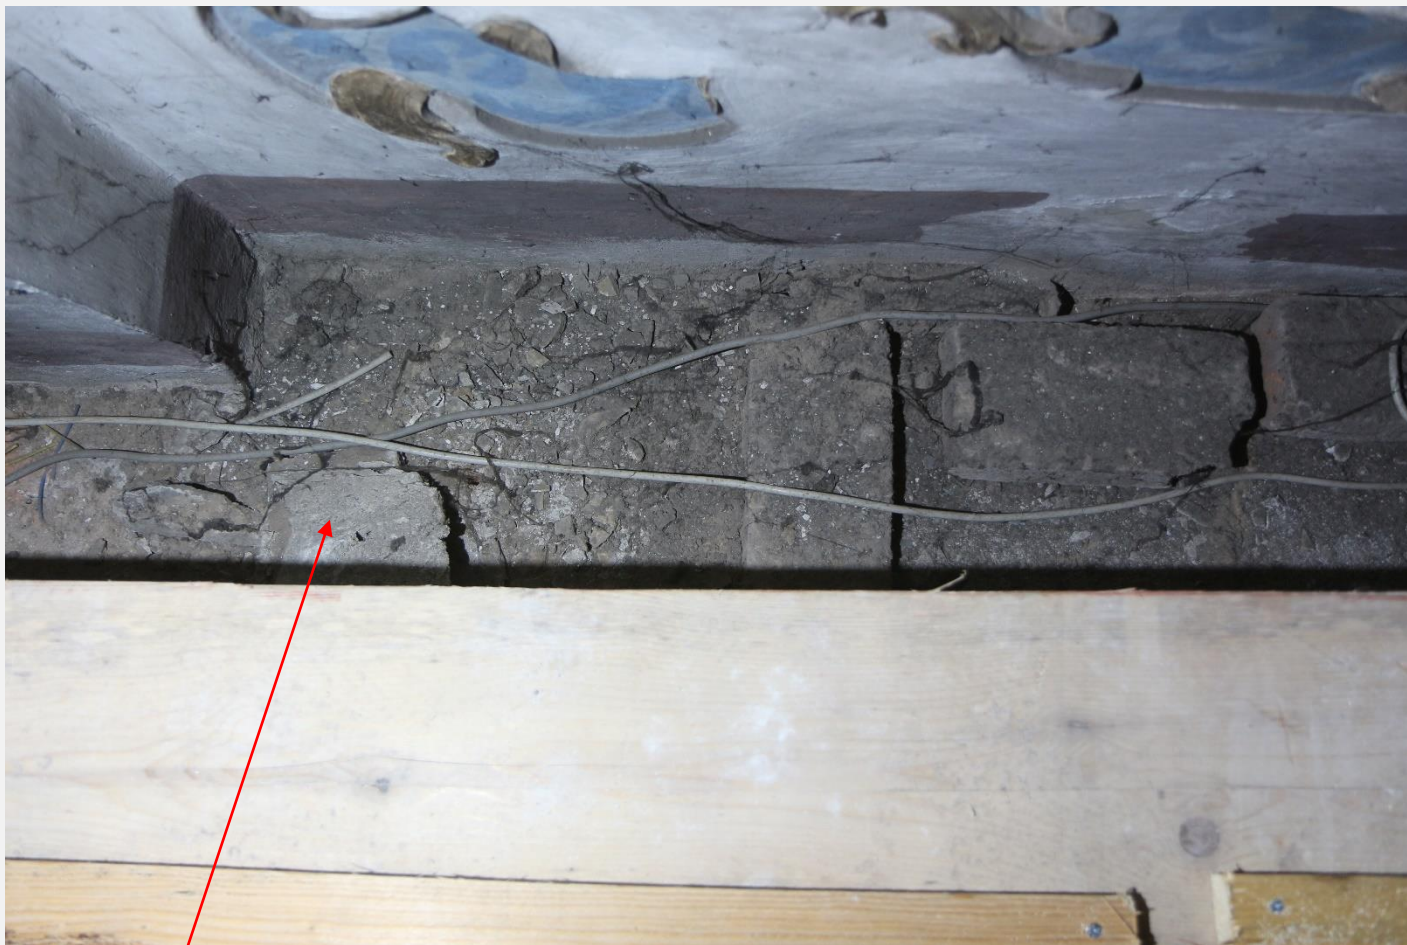
Depositi di sporco consistenti e reperti di stucchi rimasti dall'intervento 1806 sul cornicione: lacerti della configurazione del 1751 di stucchi e doratura.

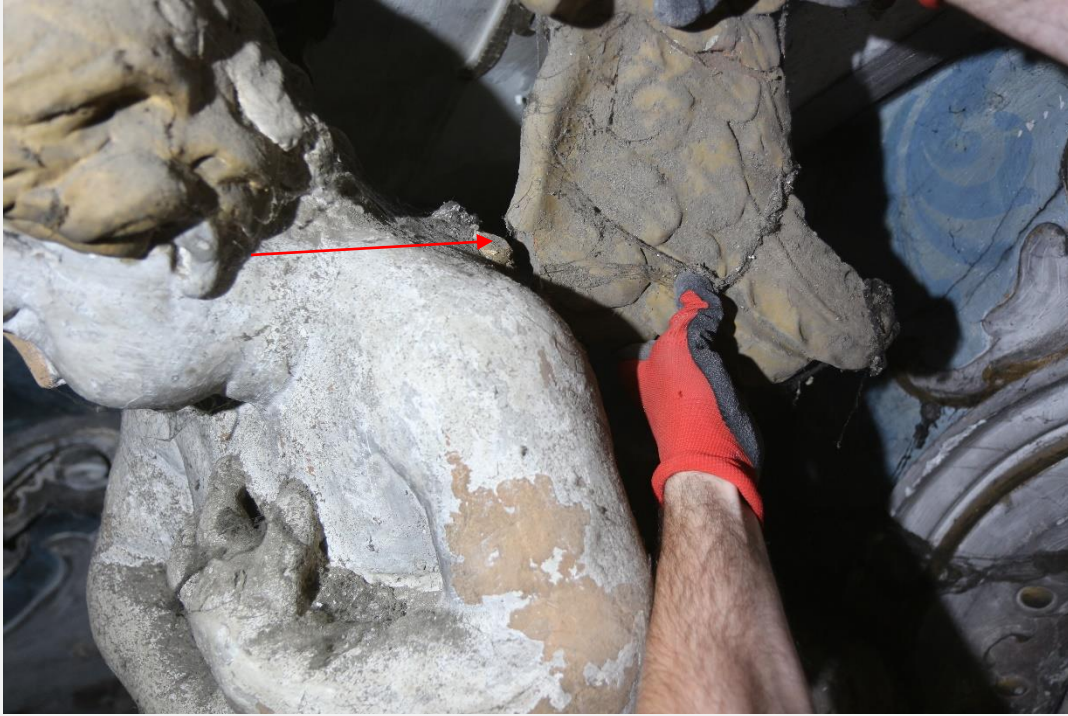
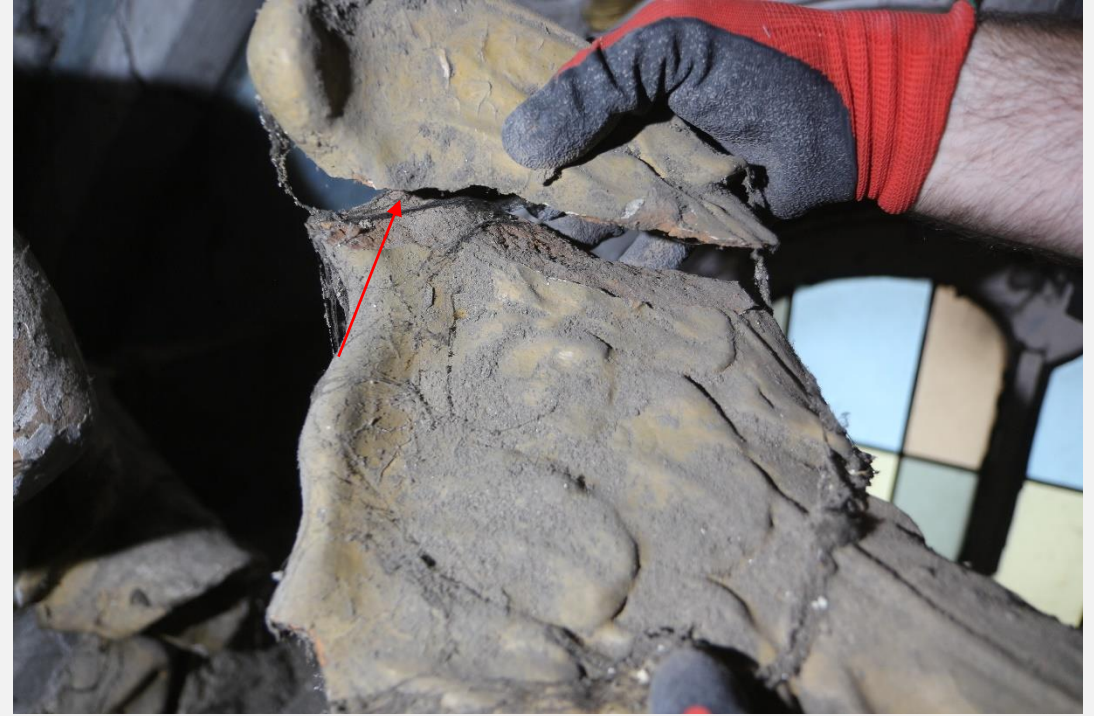
Putti in terra cotta con porzioni di modellato in precario stato di adesione: ala in fase di distacco e porzioni già staccate recuperate in appoggio sull'altare.

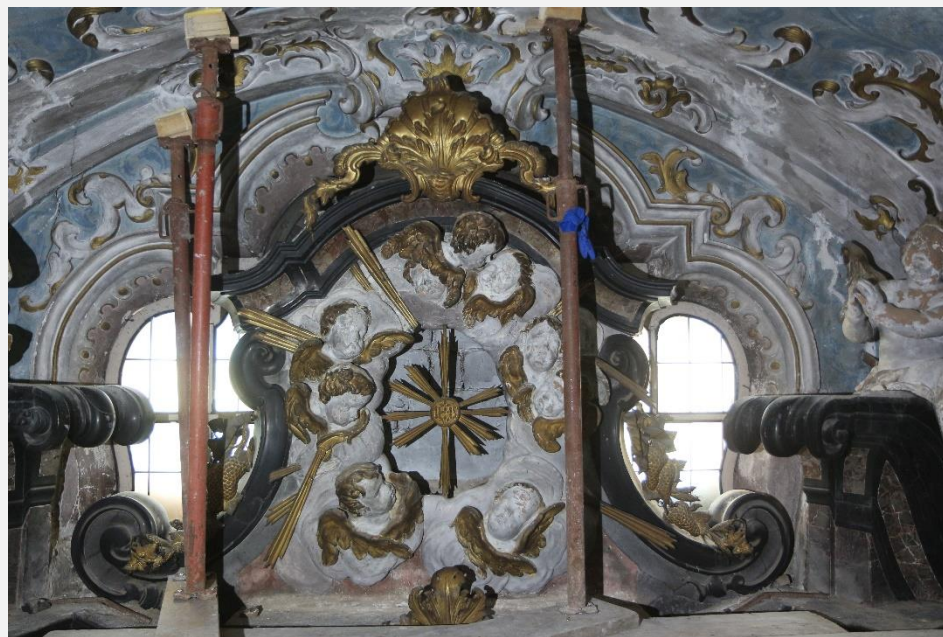
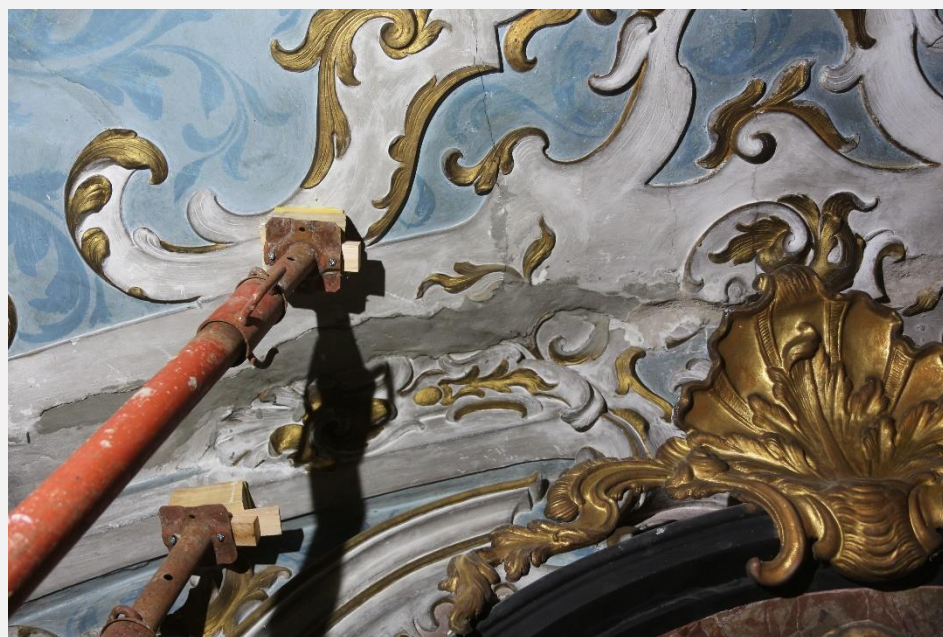
1. **Patologia:** distacchi di intonaco e modellati in stucco di grave entità.
2. **Cura:** interventi localizzati di impermeatura con messa in sicurezza preventiva mediante puntelli.
3. **Intenti di valorizzazione:** controllo della tecnica esecutiva della configurazione di stucchi e doratura del 1751, senza armatura.

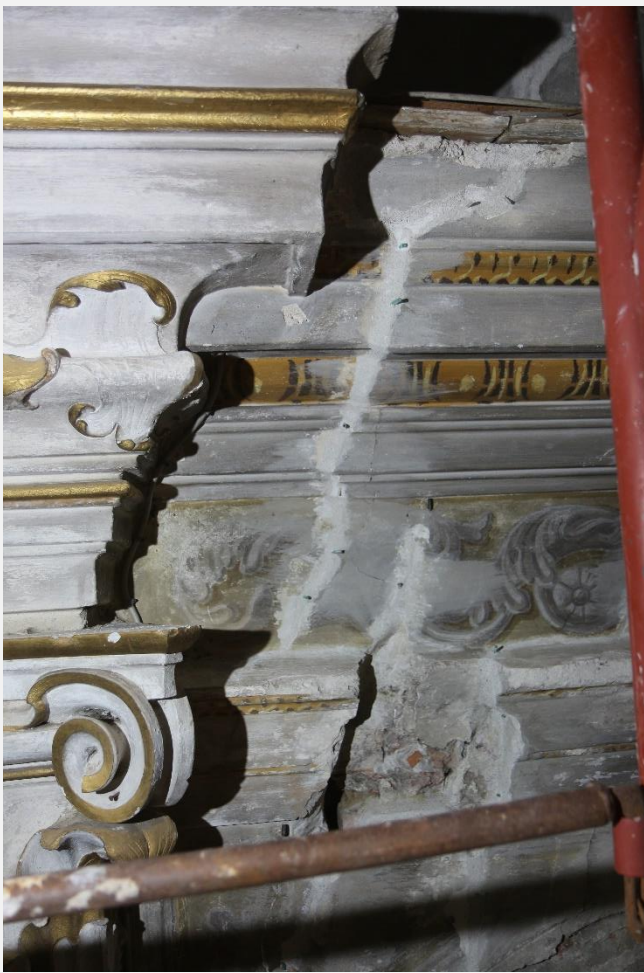
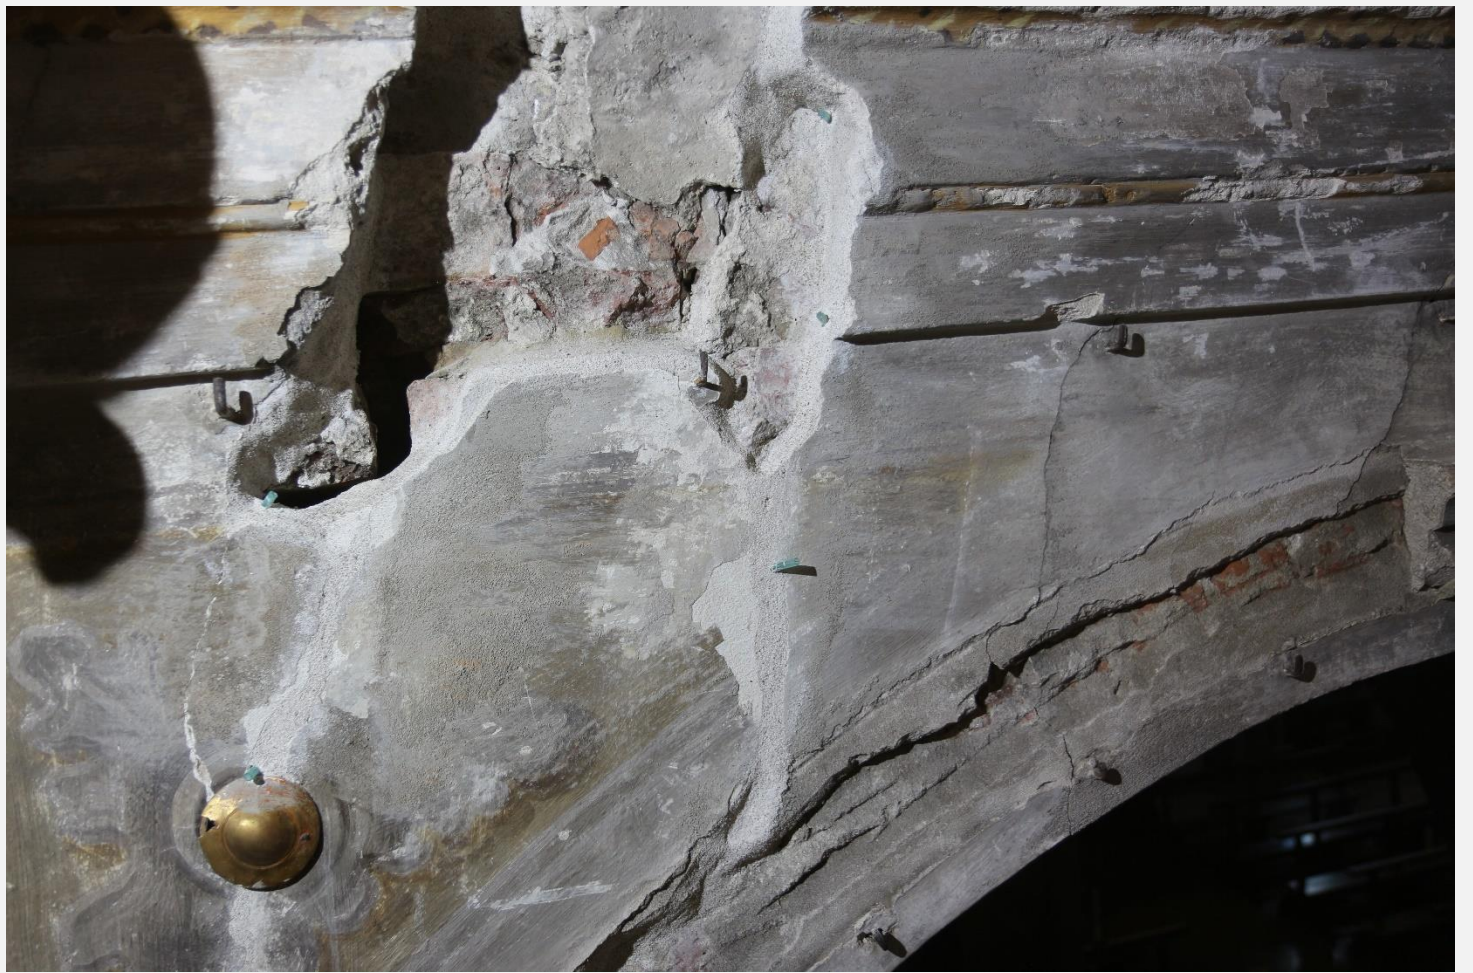
- 1. Patologia:** estesi rifacimenti cementizi in corrispondenza dei distacchi e spancamenti in volta, realizzati durante recente intervento di manutenzione (seconda metà del '900)
- 2. Cura:** rimozione localizzata dei rifacimenti cementizi per esecuzione salvabordi e predisposizione dei tubicini di inserimento del materiale riempitivo in profondità e stuccatura, alternati per permettere la stabilità della parte durante il lavoro.
- 3. Intenti di valorizzazione:** tutte le lavorazioni sono state eseguite nell'intento di salvaguardia della configurazione a tempera del 1806 dei fondi degli stucchi che già rivelavano, in molti punti, la precedente finitura con coloritura rosa a calce.

Intervento di preconsolidamento necessario anche per la configurazione neoclassica del 1806.

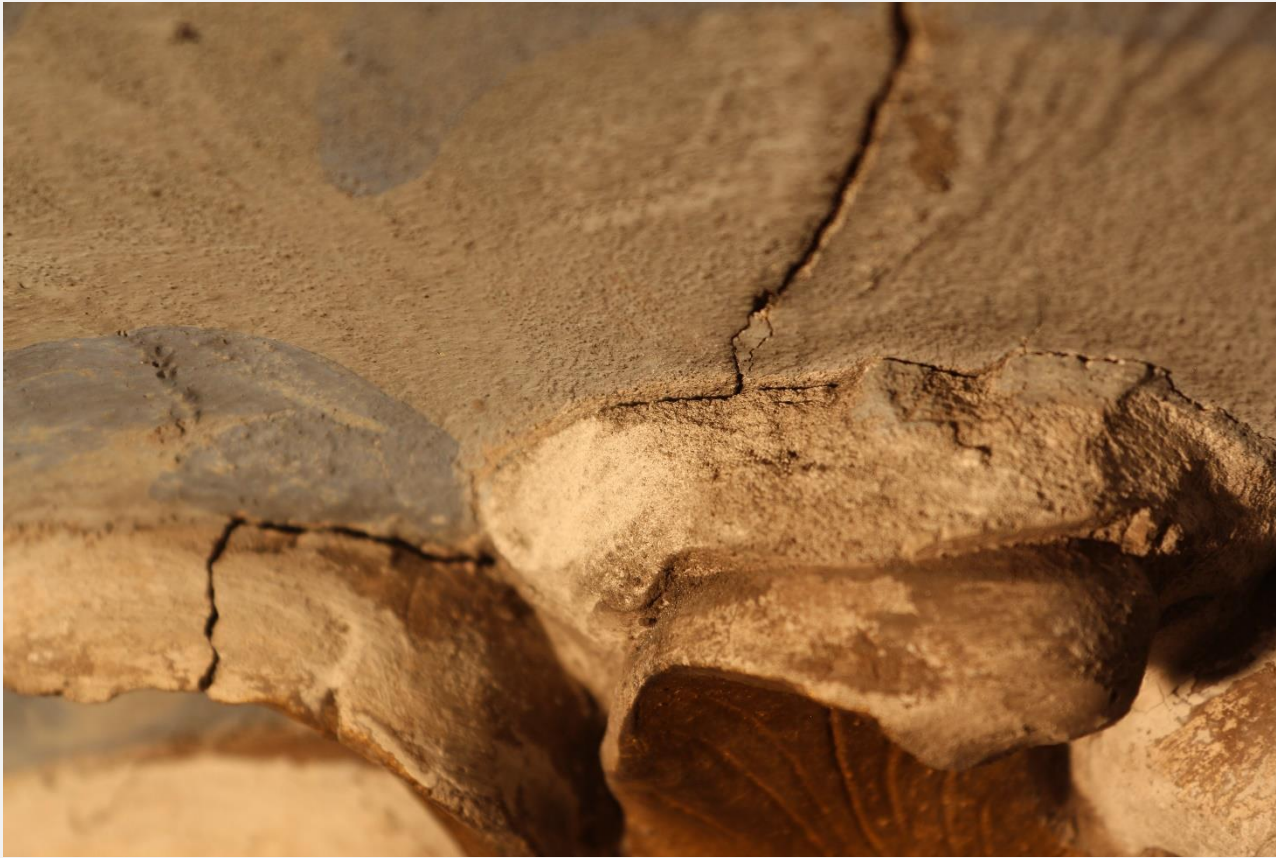
Sia la pulitura puntuale degli stucchi che il consolidamento dello stucco dal supporto di intonaco comportavano la rimozione della ridipintura della configurazione del 1806: le lavorazioni sono state campionate e sospese in attesa dell'autorizzazione della soprintendenza.

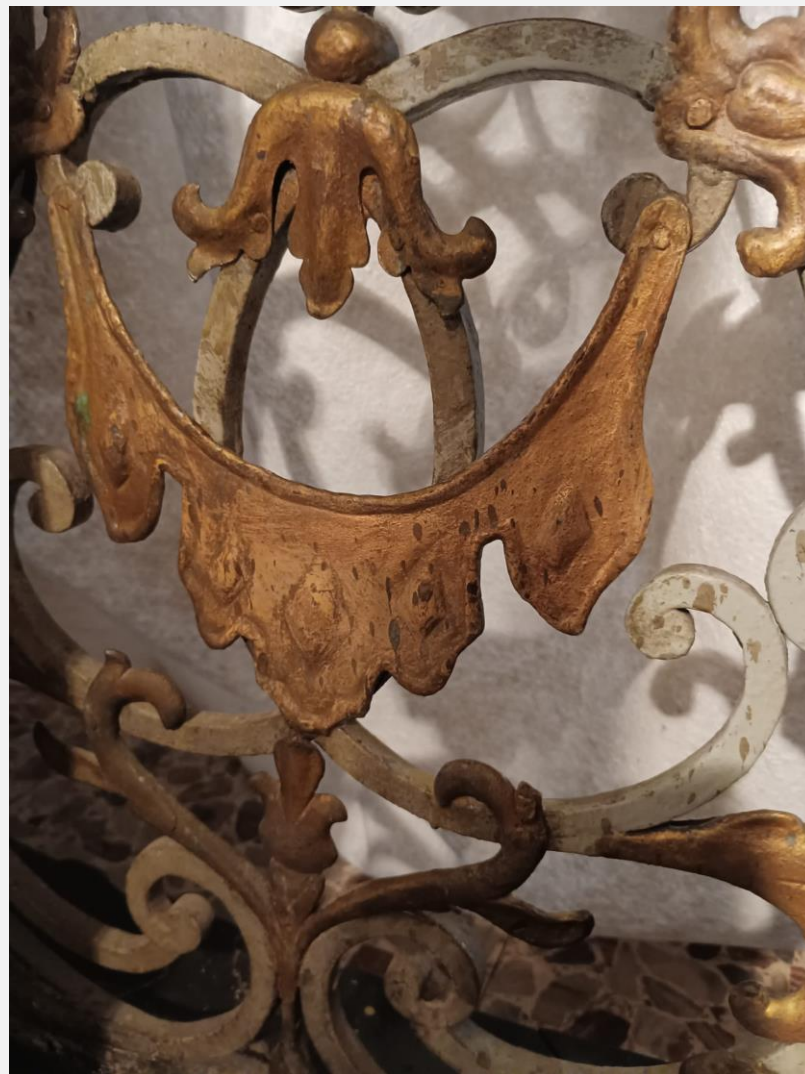
In corrispondenza dei metalli della balaustra la pulitura è stata eseguita in due passaggi: dopo la prima pulitura lo sporco era ancora presente in corrispondenza delle gocce di cera.

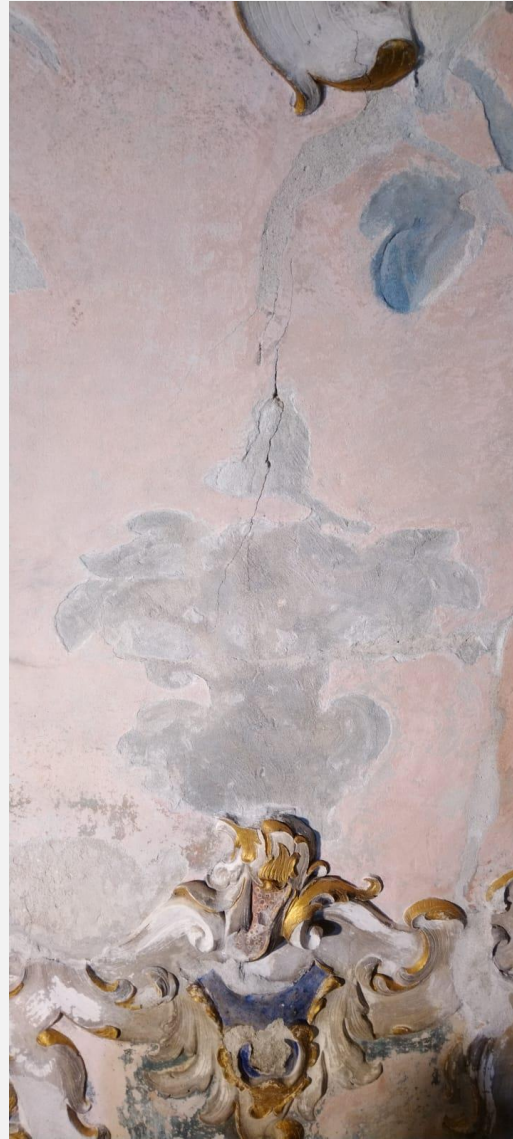
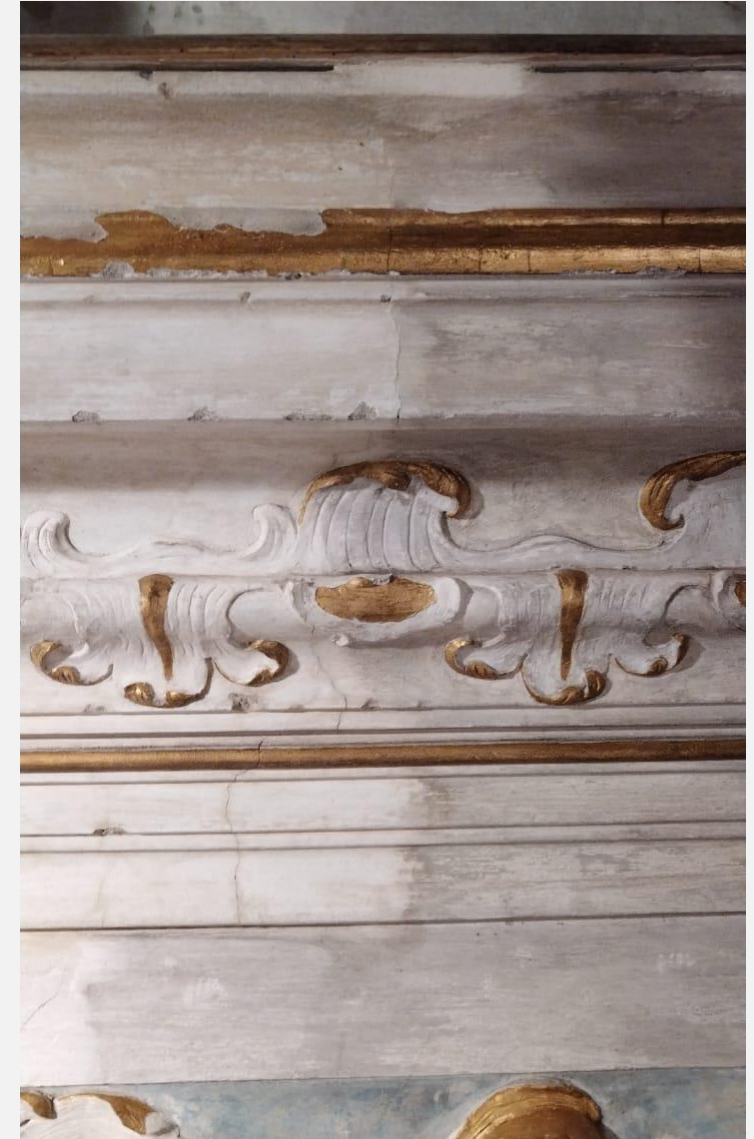
1. **Patologia:** la ridipintura della configurazione del 1806 è stata applicata sulle impronte degli stucchi staccati durante quell'intervento (reperti): l'intonaco delle impronte presenta decoesioni.
2. **Cura:** rimozione della ridipintura con successivo passaggio, consolidamento con la calce delle decoesioni.
3. **Intenti di valorizzazione:** le lavorazioni di ricostruzione materica e cromatica in corrispondenza delle impronte rilevate sono state campionate nel rispetto delle informazioni e testimonianza della configurazione del 1751.
