CAPPELLA MAGGIORE del S.S.mo Sacramento

Chiesa Parrocchiale dell'antico Borgo di Sotto in Casalmaggiore
Intervento conservativo intonaci dipinti, stucchi, doratura e lapideo.

Incontro in Parrocchia San Leonardo

Giornale di Cantiere

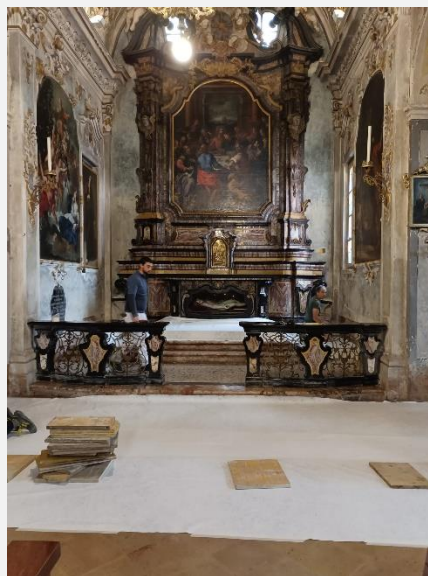
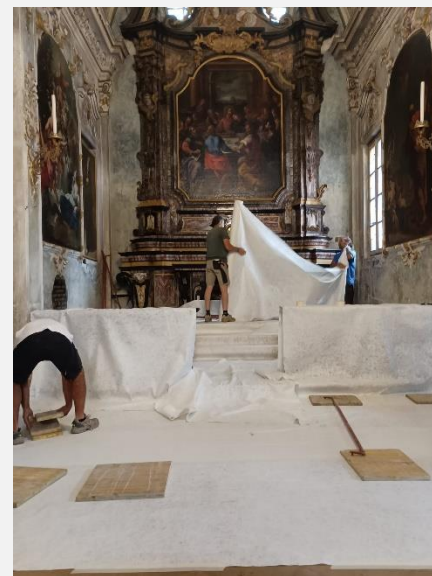
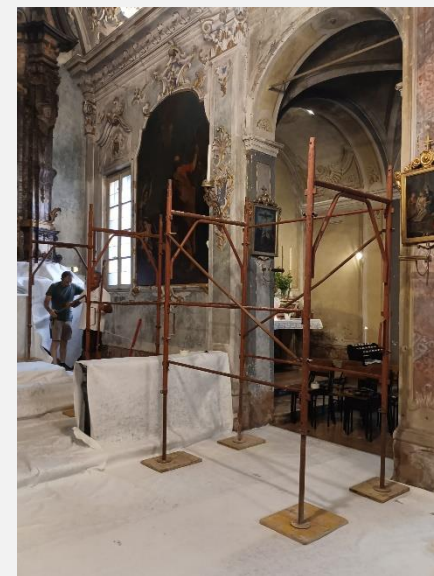
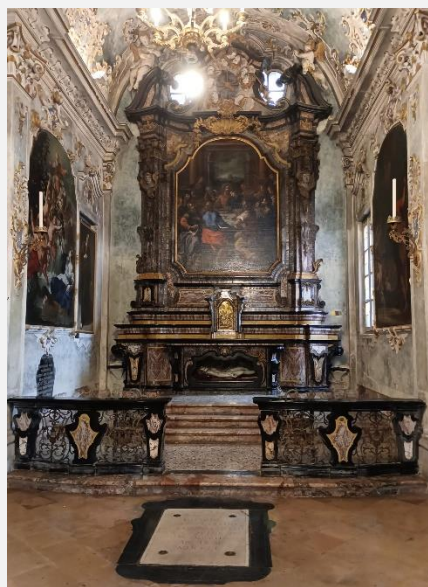
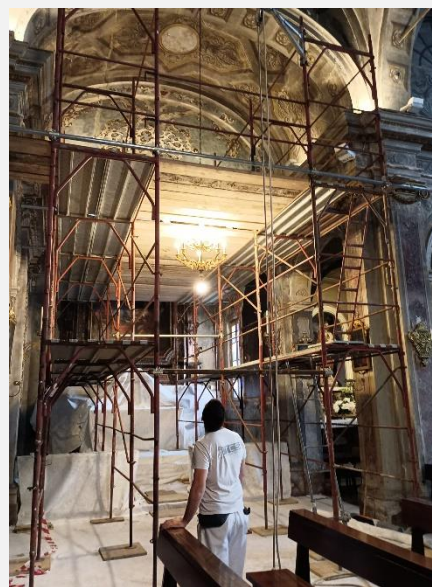
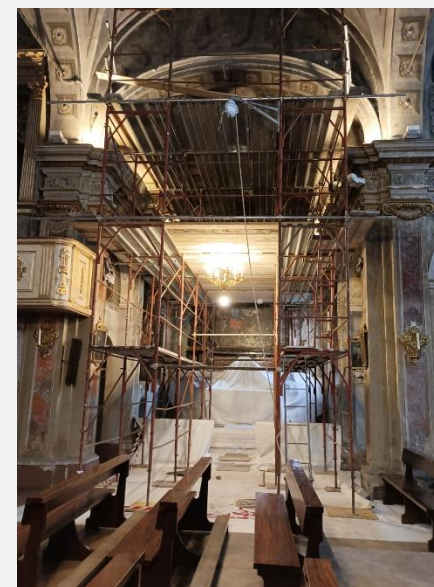
13-14 e 15 Giugno Allestimento del cantiere

Sulla base del progetto e con indicazioni del restauratore l'impresa ha protetto i pavimenti ed allestito i ponteggi. Le preziose tele sono state protette in seguito con l'accesso diretto delle superfici.

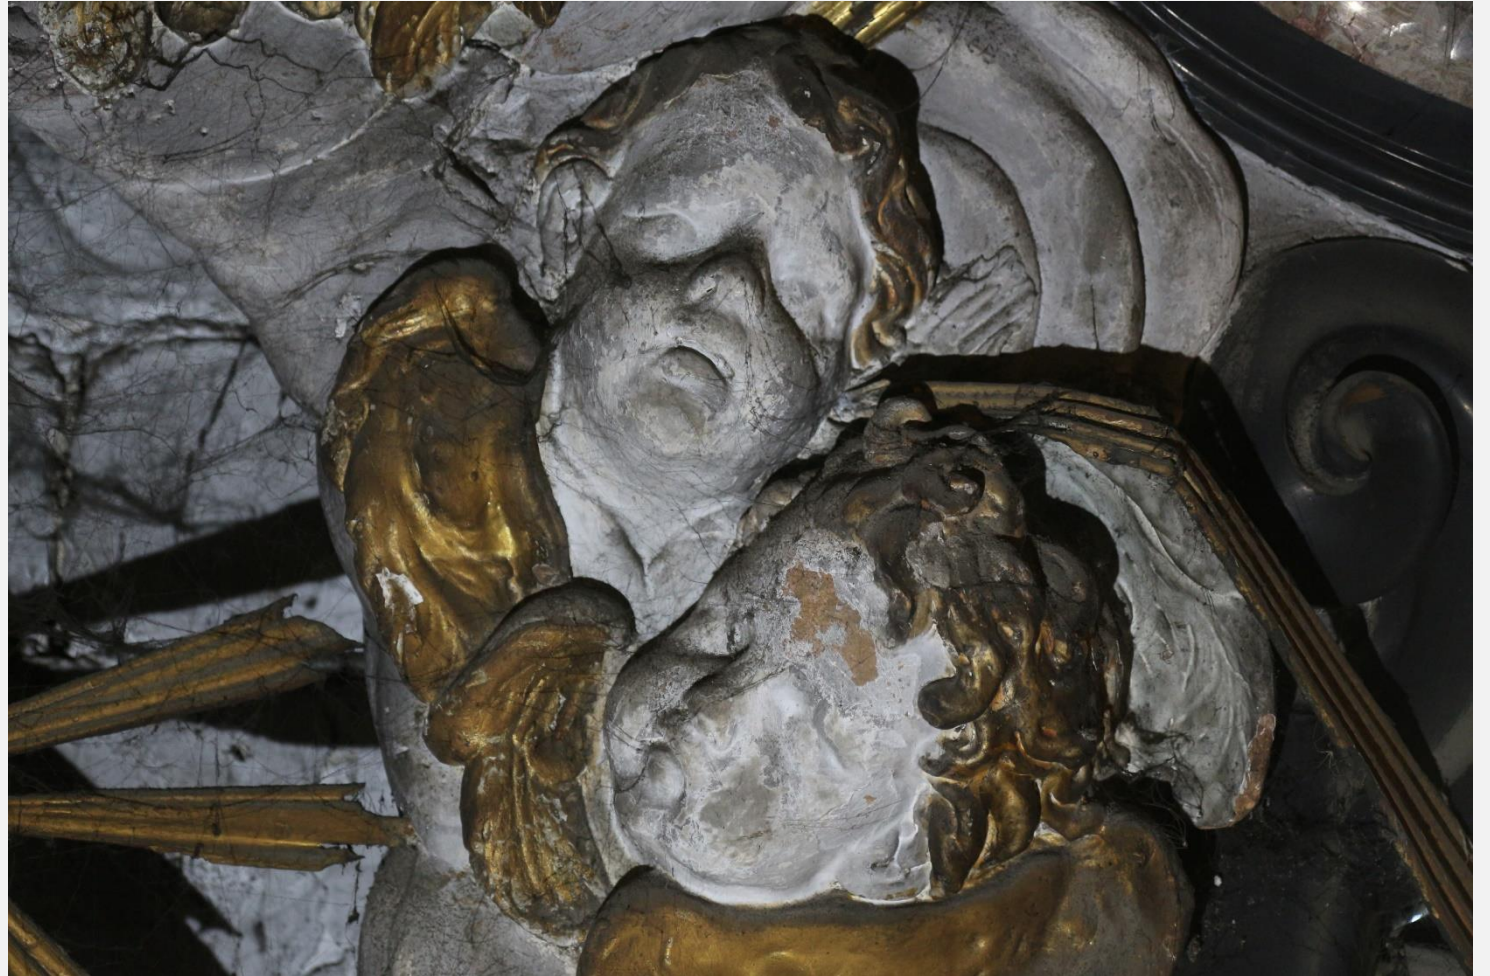
17, 18 Giugno verifica diretta dello stato di fatto

1. **Patologia:** depositi consistenti di materiale incoerente, polvere.
2. **Cura:** rimozione con piccoli pennelli e aspirapolvere in più passaggi.
3. **Intenti di valorizzazione:** studio delle tecniche esecutive dei livelli di finitura e rilevamento forte decoesione delle tempere 1806.

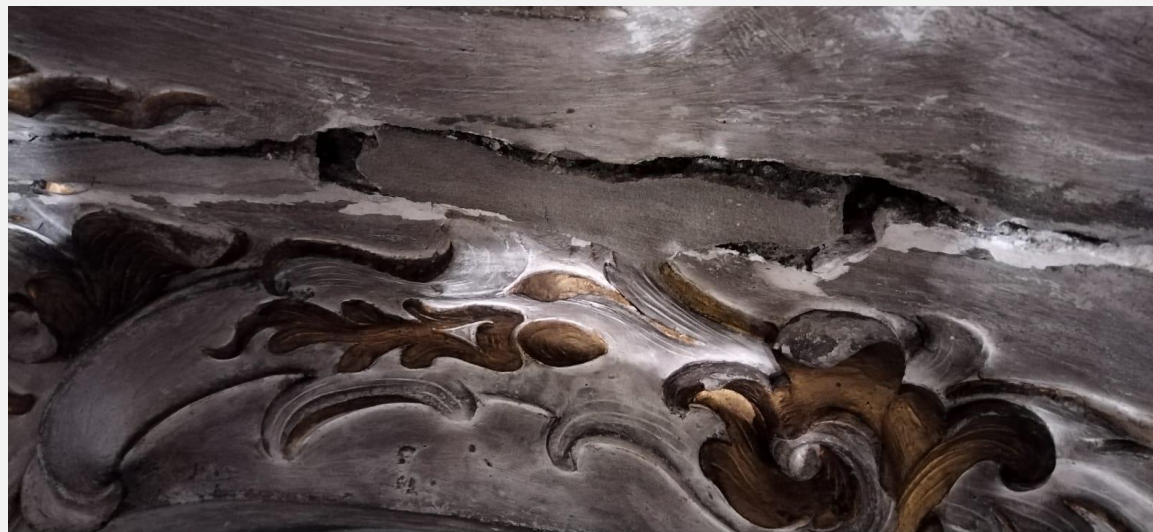
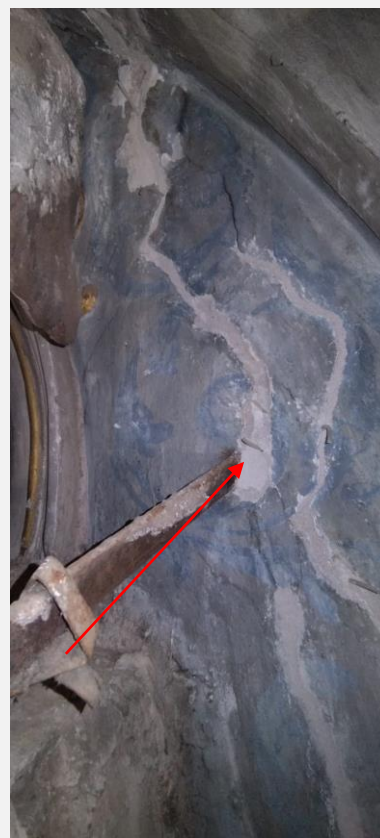
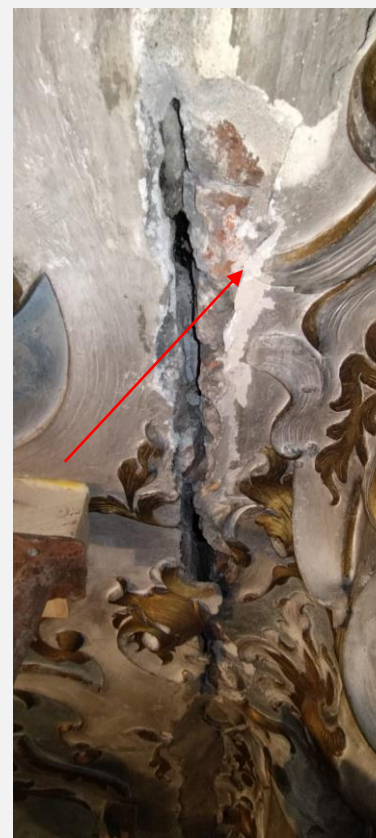
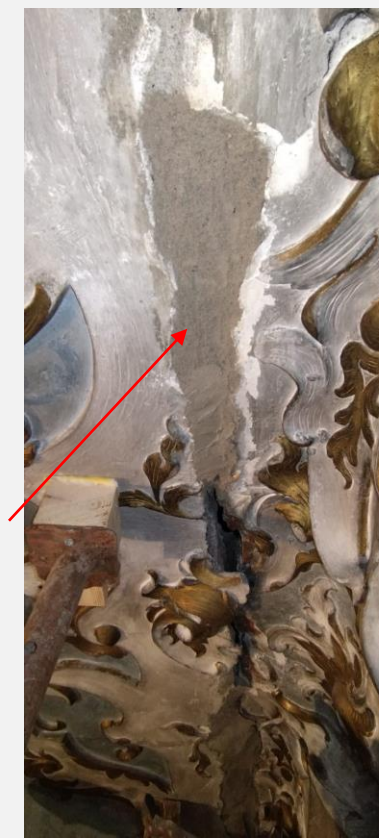
preconsolidamento e consolidamenti in profondità

- 1. Patologia:** estesi rifacimenti cementizi in corrispondenza dei distacchi e spancamenti in volta, realizzati durante recente intervento di manutenzione (seconda metà del '900)
- 2. Cura:** rimozione localizzata dei rifacimenti cementizi per esecuzione salvabordi e predisposizione dei tubicini di inserimento del materiale riempitivo in profondità e stuccatura, alternati per permettere la stabilità della parte durante il lavoro.
- 3. Intenti di valorizzazione:** tutte le lavorazioni sono state eseguite nell'intento di salvaguardia della configurazione a tempera del 1806 dei fondi degli stucchi che già rivelavano, in molti punti, la precedente finitura con coloritura rosa a calce.

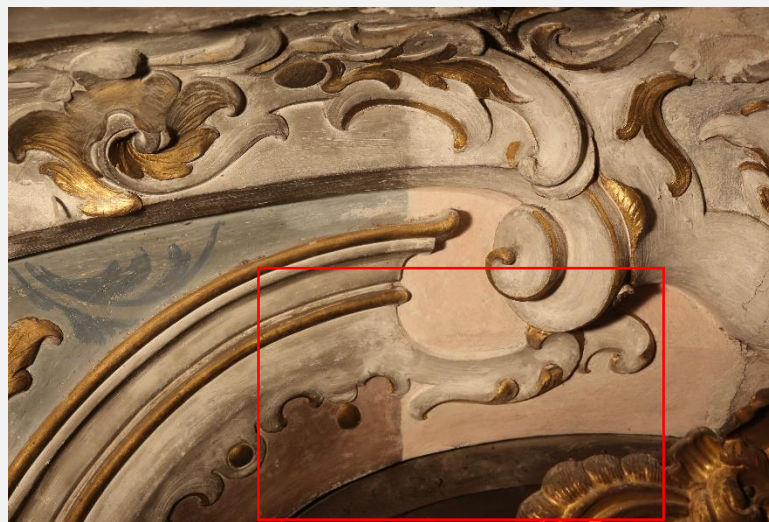
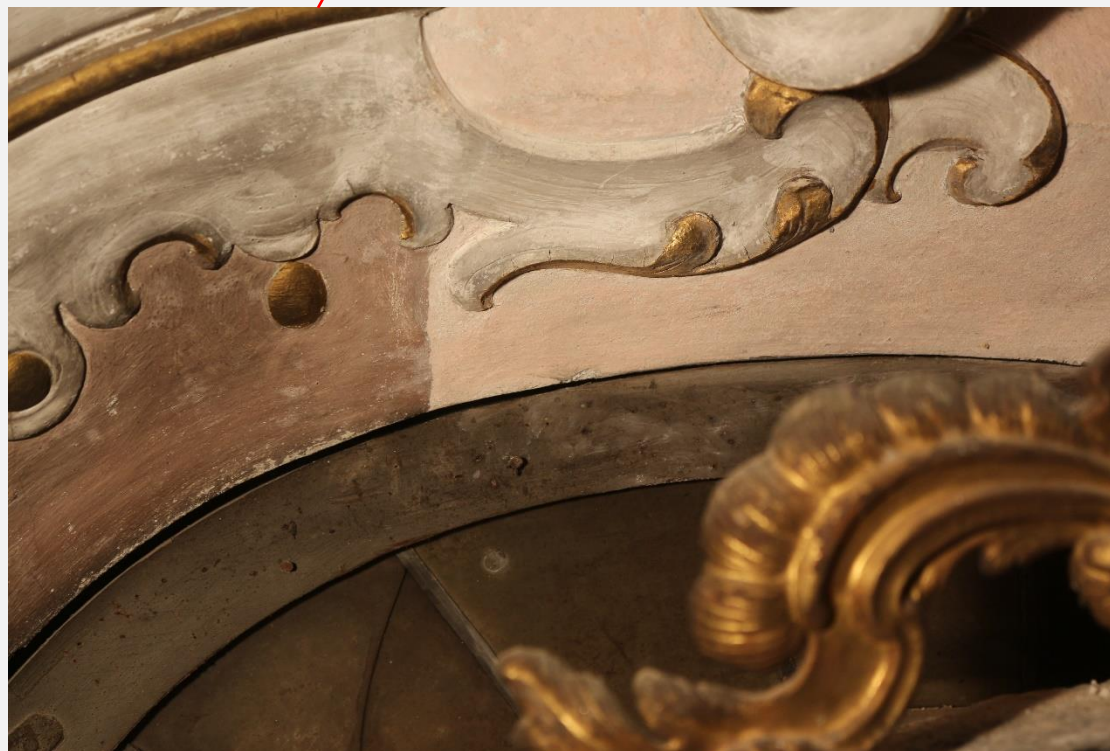
Agosto studio fasi storiche e campionature

Sulla base delle indicazioni ricevute, e concordate durante il sopralluogo del 11/07 con il funzionario, sono state eseguite le campionature di rimozione della tempera (configurazione del 1806). Lo scopo della campionatura era verificarne la composizione materica, lo stato di conservazione e la continuità di estensione: volta e pareti.

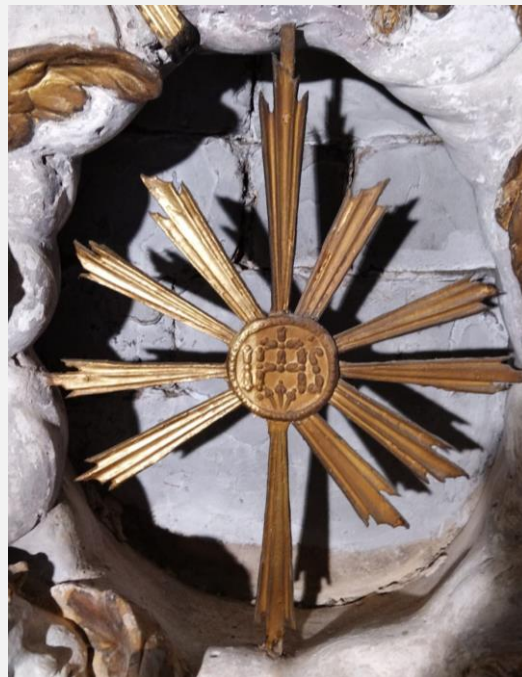
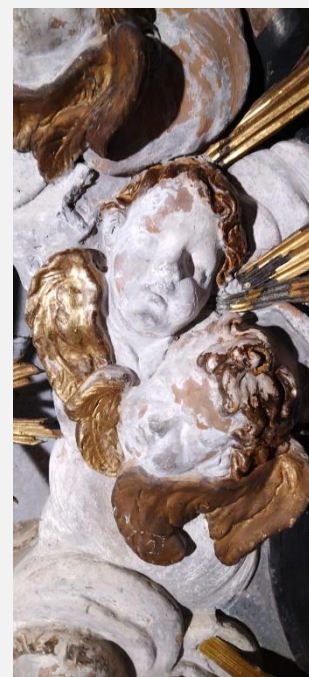
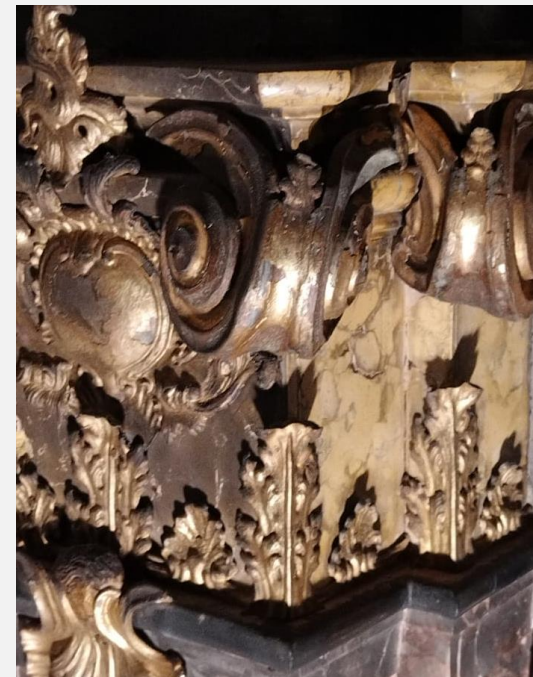
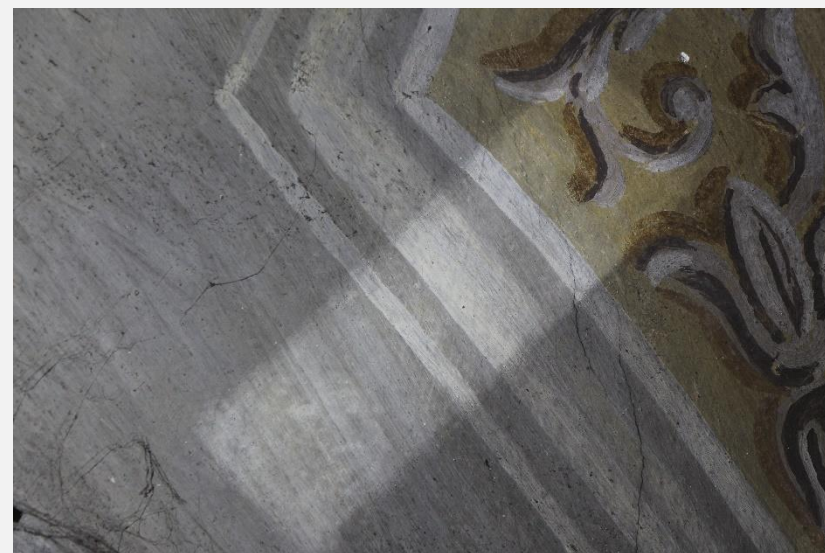
Settembre, Ottobre pulitura

1. **Patologia:** presenza di annerimento e depositi di sporco con alterazione della percezione dei materiali costitutivi: materiale lapideo, terracotta, finiture a tempera e metallo.
2. **Cura:** differenziando l'intervento di pulitura è stata eseguita la rimozione del deposito di sporco su tutti i materiali costitutivi.
3. **Intenti di valorizzazione:** la pulitura degli stucchi della configurazione del 1751 è stata eseguita inizialmente solo a secco per evitare di mandare in soluzione le finiture a tempera dei fondi. La rimozione dello scialbo di ridipintura del 1806, estesa anche sugli stucchi, è stata valutata complessivamente: intonaci e stucchi.

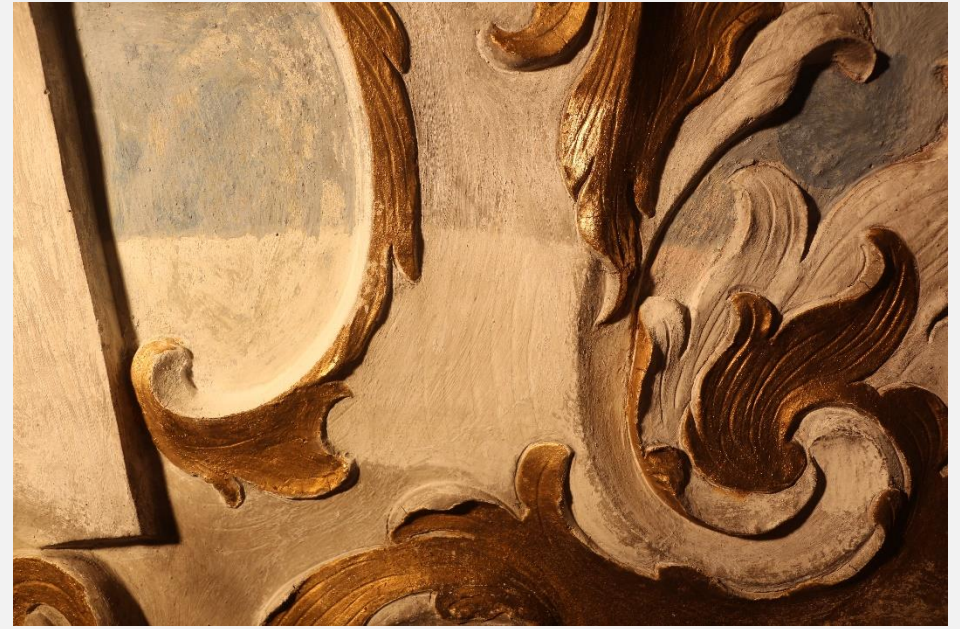
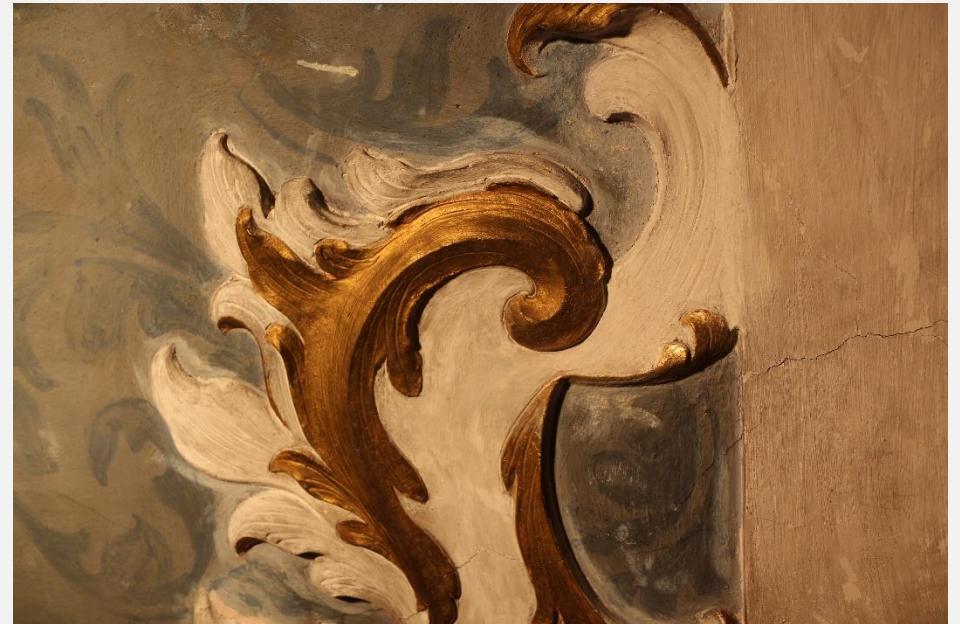
Sia la pulitura puntuale degli stucchi che il consolidamento dello stucco dal supporto di intonaco comportavano la rimozione della ridipintura della configurazione del 1806: le lavorazioni sono state campionate e sospese in attesa dell'autorizzazione della soprintendenza.
